Kompletterande skadeinventering av fasta fornlämningar efter stormarna Gudrun och Per

Ö S T E R G Ö T L A N D S L Ä N S M U S E U M
A V D E L N I N G E N F Ö R A R K E O L O G I

Ur allmänt kartmaterial	© Lantmäteriverket MS2008/06551
ISSN 1403-9273	Rapport 2008:73 © Östergötlands länsmuseum

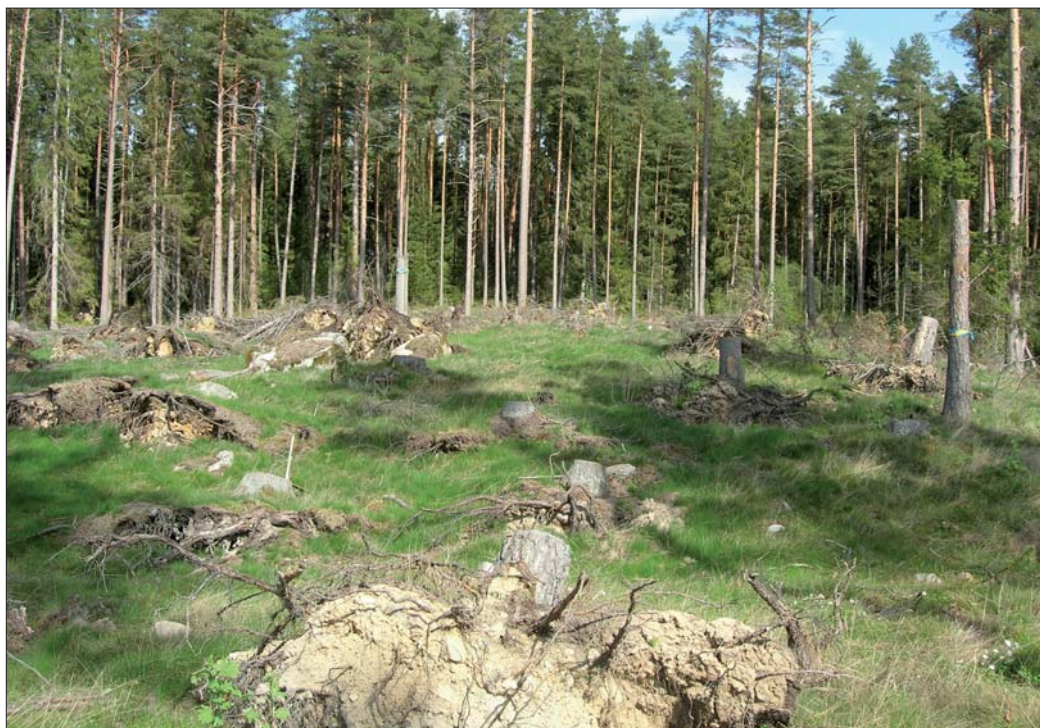
Figur 3. Gravgruppen RAÅ 25, Törnevalla sn sedd från V. Inom fornlämningsmarkeringen iaktogs ca 20 rotvältor av tall och gran som dragit upp stora mängder sand. 3 av de 4 sten-sättningarna inom området hade skadats av rotvältor men den efterföljande upparbetningen hade skett utan vidare uppkomna skador. Dock var fornlämningsområdet nyligen planterat vid besiktningstillfället med plantor även på gravarna. Foto ÖLM.

Slaka 228:1	Stensättning	Ej återfunnen.
Törnevalla 25:1-4	Stensättning	Stensättningarna belägna på stormhygge. Inom gravfältsmarkeringen är ca 20 rotvältor av tall och gran varav en del halft tillbakafallna. I kanterna på nr 1, stensättning, är 3 större rotvältor och direkt utanför den NV kanten 1 stor rotvälta. Samtliga har dragit upp större stenar och stora mängder jord. På nr 2, stensättning (?), är 2 mindre rotvältor av gran och en stor rotvälta av tall i den NÖ kanten, vilken orsakat en djup blotta. På nr 4, stensättning (?), är 2 rotvältor av tall. Nr 3, stensättning (?), inga stormskador. Inget av arkeologiskt intresse kunde iaktas i rotvältor eller i blottor. Vid besiktningstillfället var samtliga stammar upparbetade utan iakttagbara skador. Området var nyligen planterat med plantor på gravarna och inom hela gravfältsmarkeringen.
Törnevalla 32:1	Gravfält (ca 50)	Inom gravfältets N del är ett fåtal rotvältor av gran och tall. En mindre rotvälta är belägen i kanten av stensättning men har ej orsakat nämnvärd skada. Utanför gravfältets SV kant är ett fåtal rotvältor som dragit upp stora mängder jord och orsakat djupa blottor. Inget av arkeologiskt intresse kunde här iaktas.

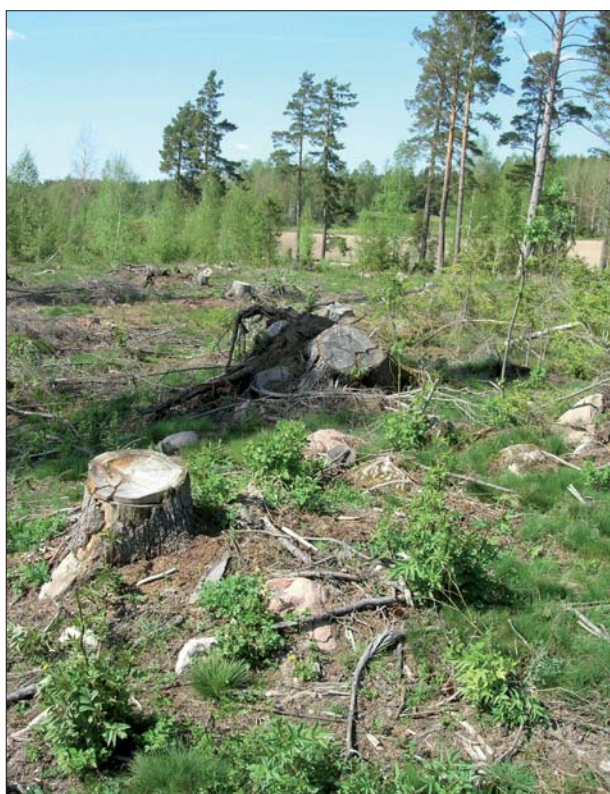
Figur 5. Stormskadad del av stensträngssystemet RAÄ 190, Rystad sn, från SÖ. På en av stensträngssystemets inhägnader konstaterades omkring 10 rotvältor av grovstammig gran, varav några tillbakafallna, som dragit upp och rubbat stora mängder sten och jordmassor. Läge nr 1, fig 7.

Rystad 190:1	Hägnadssystem (Stensträngssystem)	Hela stensträngssystemet N om väg E4 skadebesiktat. Delar av det i NÖ belägna systemet beläget på mindre stormhygge. Den NV av de två inhägnaderna här ställvis svårt skadad av ca 10 rotvältor av grovstammig gran som dragit upp och rubbat stora mängder sten och jordmassor. I de närbelägna strängarna NÖ och Ö härom iaktogs ca 5 rotvältor av gran som även de orsakat skador på fornlämningen. Enstaka rotvältor av gran även belägna på den del av systemet som löper närmast parallellt med väg E4, N om denna. I Ö änden av den längst i N belägna strängen i Ö-V riktning, 40-50 m S om grusväg, iaktogs 0,3-0,5 m dj körspår efter skogsmaskin (NNÖ-SSV). Körningen har orsakat kraftiga tryckskador. Övriga delar av nämnda stensträng belägen i tät granplantering.
Rystad 216:1-3	Stensättning	Inga iakttagbara skador. Belägna i tät granplantering.
Slaka 81:1	Gravfält (ca 25)	Inom gravfältet är ca 5 rotvältor. En rotvälta av gran berör stensättning i gravfältets V del. Rotvältnen har dragit upp och rubbat en del större stenar i lämningens VSV kant.

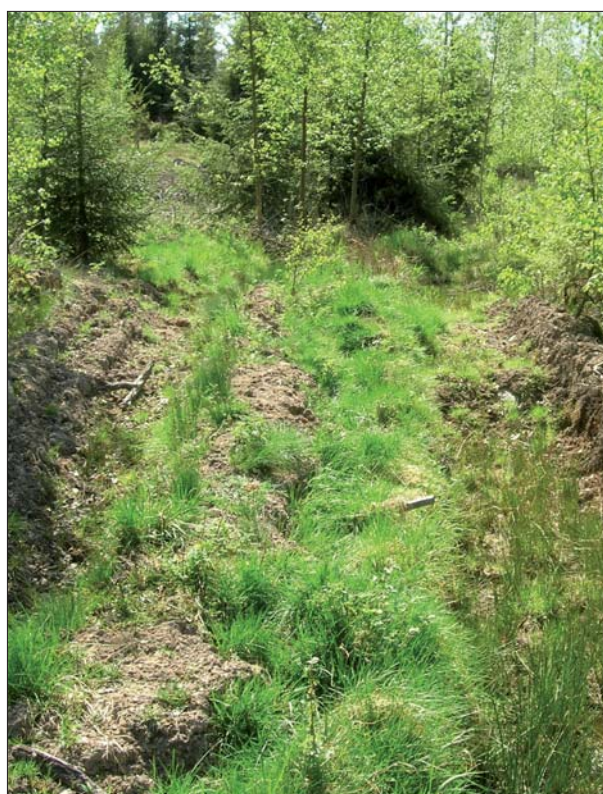
Figur 6. Del av stensträngssystemet RAÄ 190, Rystad sn, beläget invid igenväxande granplantering som tryckskadats av körning med skogsmaskin. Stensträngen är belägen i bildens mitt och urskiljbar som en förhöjning över vilken spåren löper i NNÖ-SSV riktning. Bilden tagen från NNÖ och illustrerar skogsmaskinens påverkan på fornlämningar vid dålig bärighet. Läge nr 2, figur 7.
