Rapport 2008:112

Arkeologisk förundersökning

Grävning för nytt dräneringsystem vid Skeppsås kyrka

Skeppsås socken
Mjölby kommun
Östergötlands län

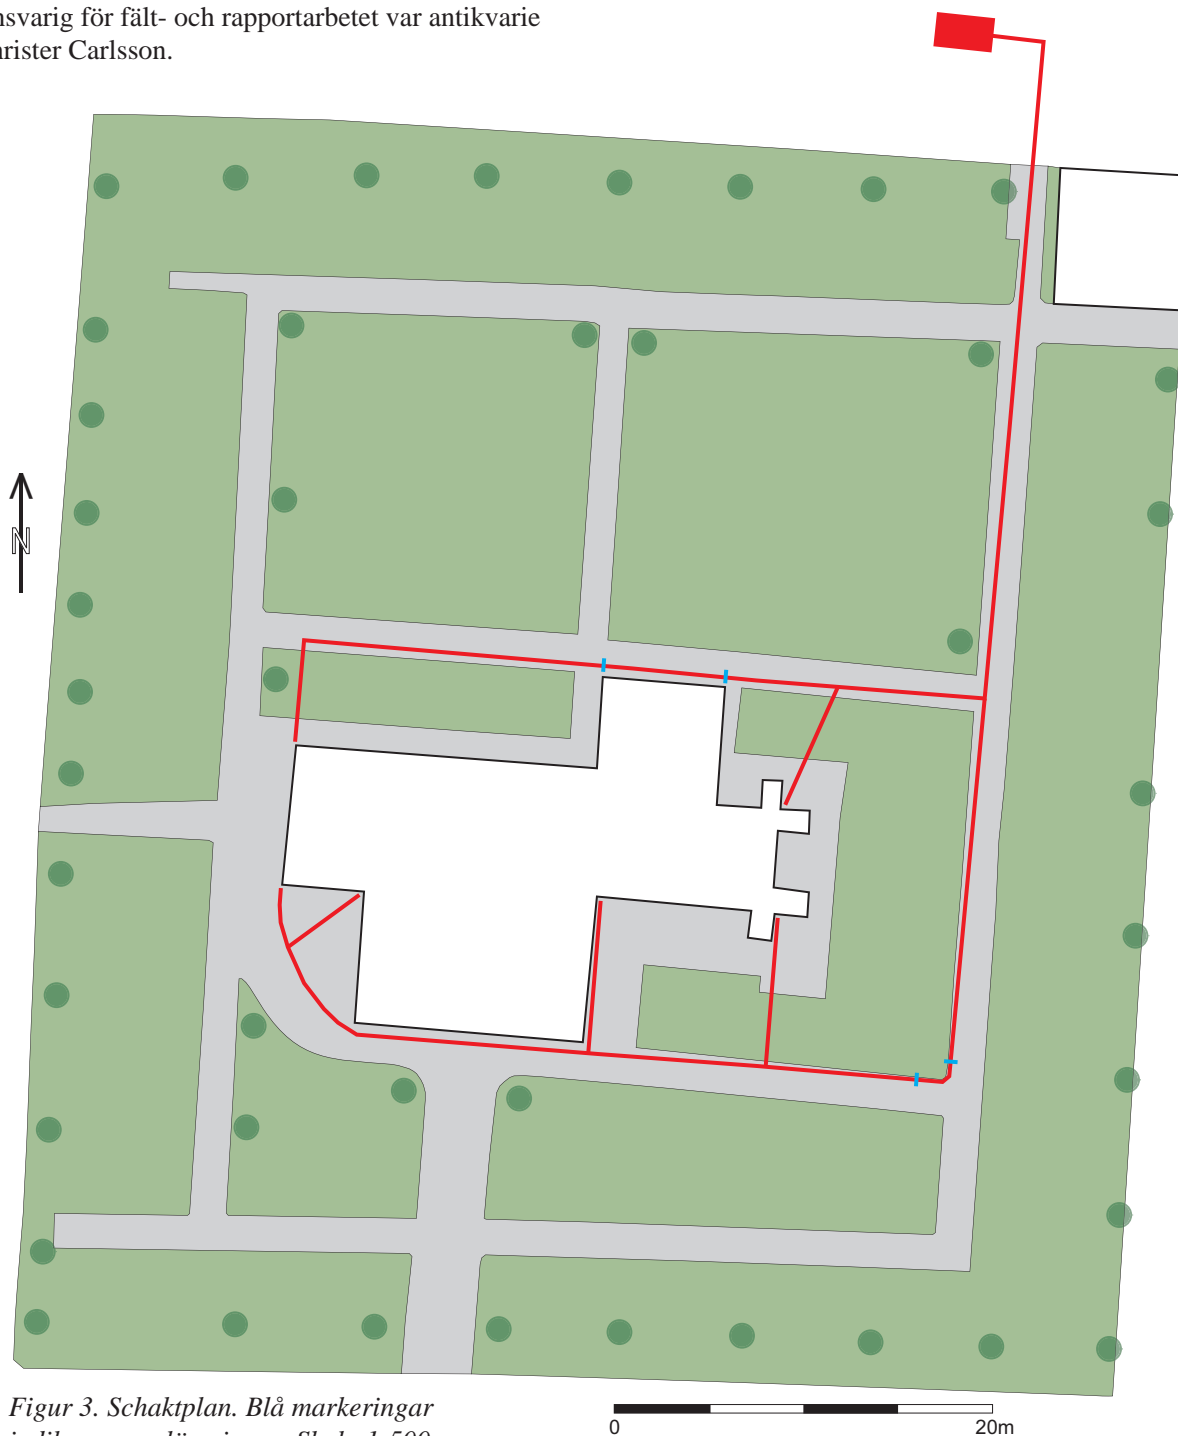
Figur 3. Schaktplan. Blå markeringar indikerar murlämningar. Skala 1:500.

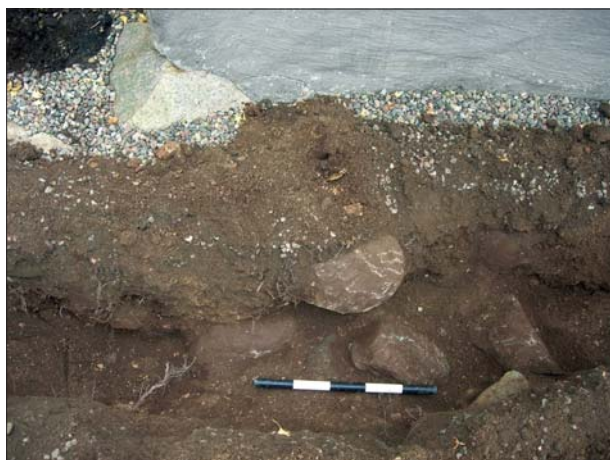
tade ur sitt ursprungliga läge och den bedömningen gjordes därför att dessa kunde lyftas bort med hjälp av grävmaskinen. Under stenarna påträffades däremot stenar som bedömdes ligga i ursprungligt läge och ha utgjort den västra respektive den östra väggen på en medeltida sakristia, en föregångare till den nuvarande sakristian (figur 5 och 6).

Redan vid ankomsten till kyrkan märktes att fundamentet till den nuvarande sakristian var väldigt märkligt murat, eftersom stora stenar stack ut utanför 1700-talets stenvägg och därför knappast tycktes fylla någon bärande funktion. Dessa stenar låg helt i linje med de stenar som påträffades i schaktet utanför sakristians nordmur, något som ytterligare förstärker teorin om att ett äldre fundament delvis har återanvänts vid uppförandet av den nuvarande sakristian på 1700-talet. Det faktum att stenar sticker ut mot norr utanför den nuvarande väggen indikerar att den medeltida sakristian har varit större, och inte mindre, så som det står i kyrkoinventeringen.

Figur 5. Fundamentet till den medeltida sakristians östmur visar att denna varit längre än den nuvarande sakristian. Foto mot S Christer Carlsson, ÖLM.

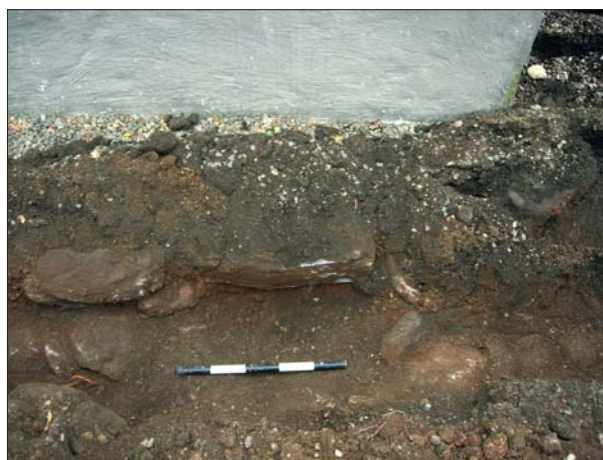
Figur 6. Fundamentet till den medeltida sakristians västmur visar att denna varit längre än den nuvarande sakristian. Foto mot S Christer Carlsson, ÖLM.

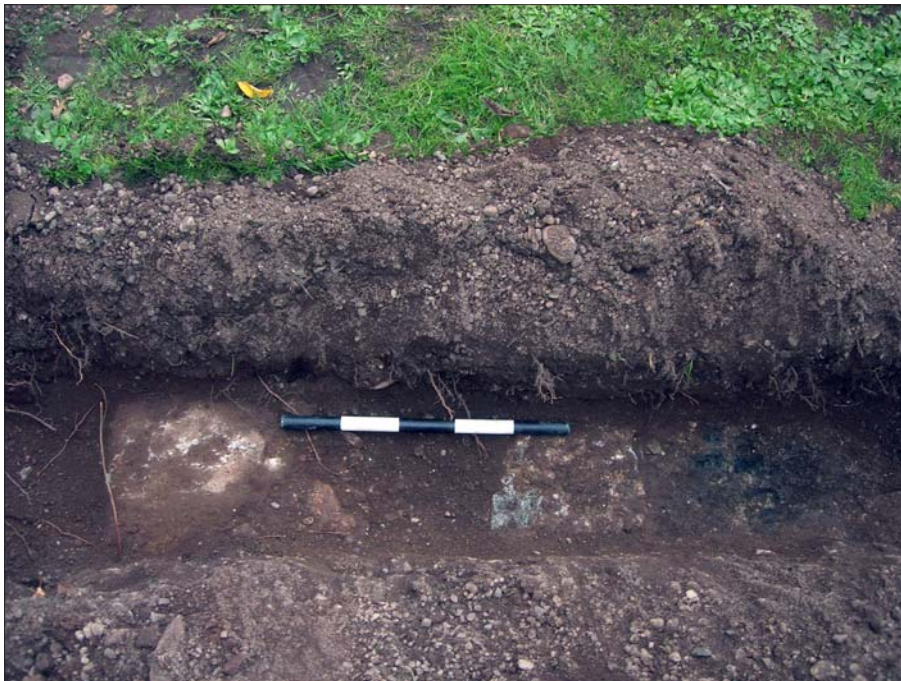
I det sydöstra hörnet av kyrkogården påträffades även fundamentet till den äldre klockstapel i Skeppsås. Denna klockstapel revs då klockorna flyttades över till ett klockhus i det nordöstra hörnet av kyrkogården år 1912. Klockstapeln finns avbildad på en teckning från 1800-talet och dess fundament var ca 5 x 5 m. Fundamentet bestod av kalkhällar och gråstenar lagda i ett gulaktigt, smuligt kalkbruk. Vid den norra kanten på fundamentet visade en koncentration av kol och sot att hela eller delar av klockstapeln kan ha förstörts i en brand vid något tillfälle (figur 7).

Figur 7. Fundamentet till den äldre klockstapeln ute på kyrkogården. En sot- och kolkoncentration vid fundamentets norra kant visar att klockstapeln vid något tillfälle kan ha skadats av en brand. Foto mot V Christer Carlsson, ÖLM.

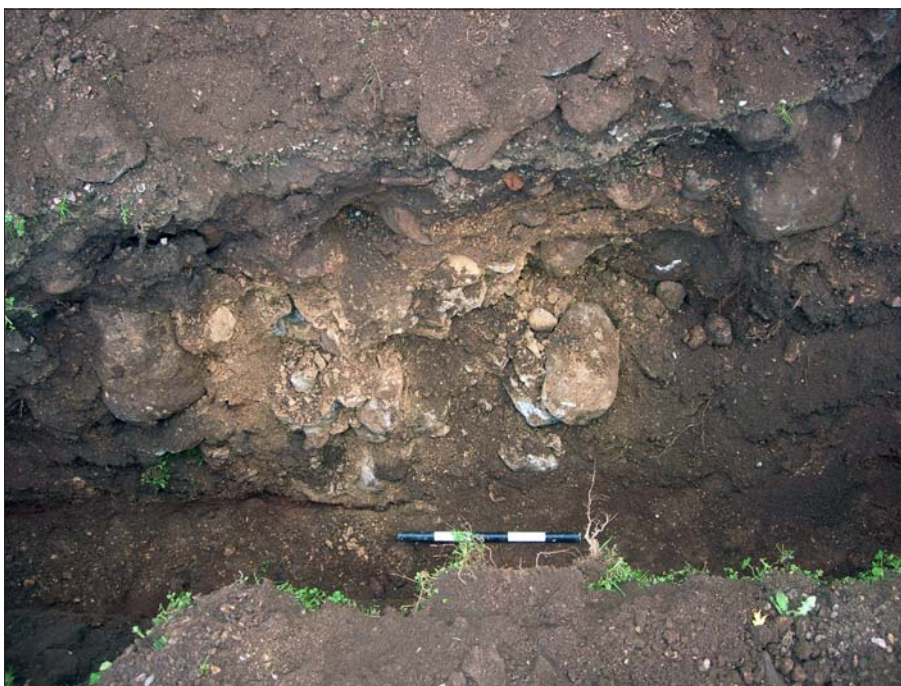
gulaktigt, smuligt kalkbruk, medan ytterligare stenar hade lagts upp mot murens in och utsida i en kallmur (figur 8). Kärnan kan därför vara äldre än kyrkogårdsmuren i övrigt och ett murbruksprov från muren har visat att denna kan vara medeltida.

Figur 8. Genombrottet i kyrkogårdsmurens nordöstra del. Kring en äldre kärna med stenar i kalkbruk hade ytterligare stenar placerats och avsevärt ökat murens bredd. Foto mot V Christer Carlsson, ÖLM.

Det tillvaratagna murbruket utgörs av ett gulgrått, fast kalkbruk med en jämn, finkornig ballast. Ballastkornen varierar i storlek från 1-3 mm. I bruket finns dessutom större (8-35 mm stora) stenar som sannolikt inte kan räknas till murbrukets ballast utan vars funktion snarare får sökas i brukets placering i kyrkogårdsmurens kärna. Den höga halten kalkpasta pekar på en medeltida datering.
