Rapport 2010:97

Arkeologisk utredning etapp 2

Snö, vägar och järnvägar vid Södra Freberga

Invid RAÄ 258
Södra Freberga 6:1
Västra Stenby socken
Motala kommun
Östergötlands län

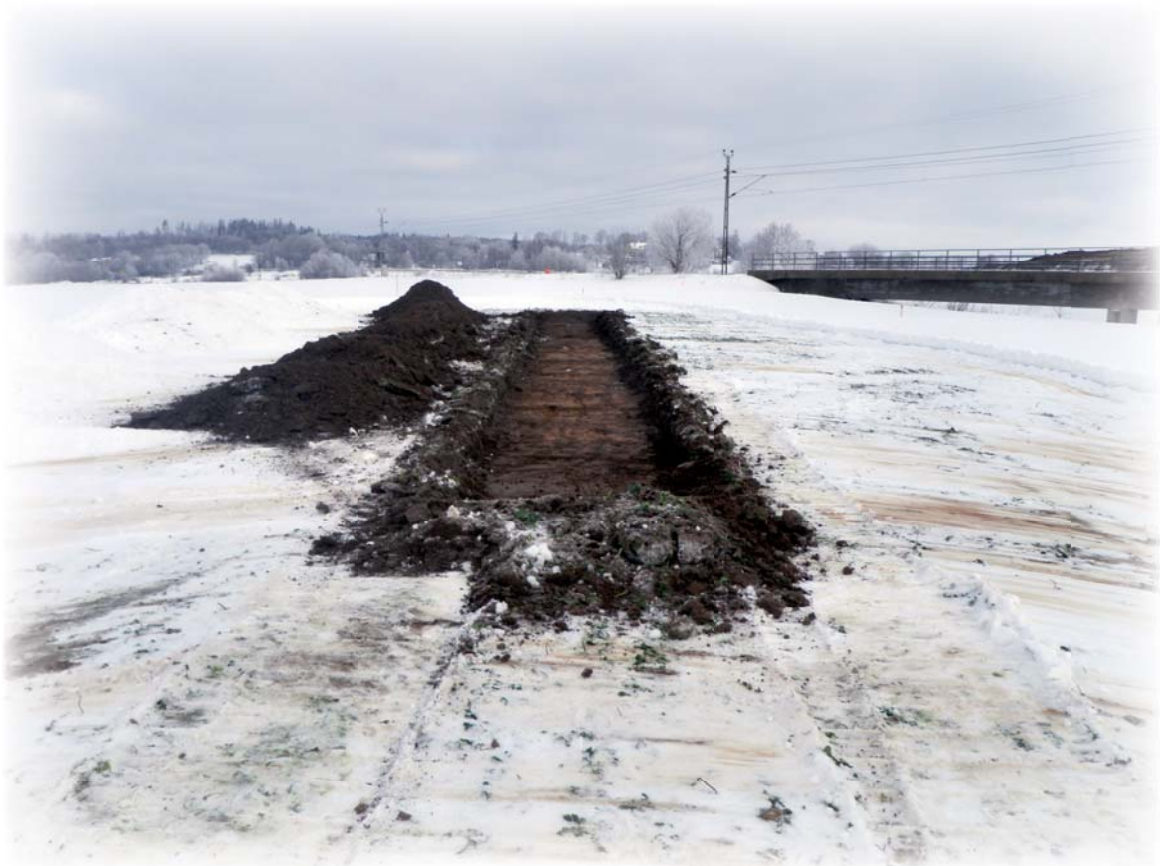
Omslagsbild: Sökschakt C1. Foto Olle Hörfors, ÖLM.

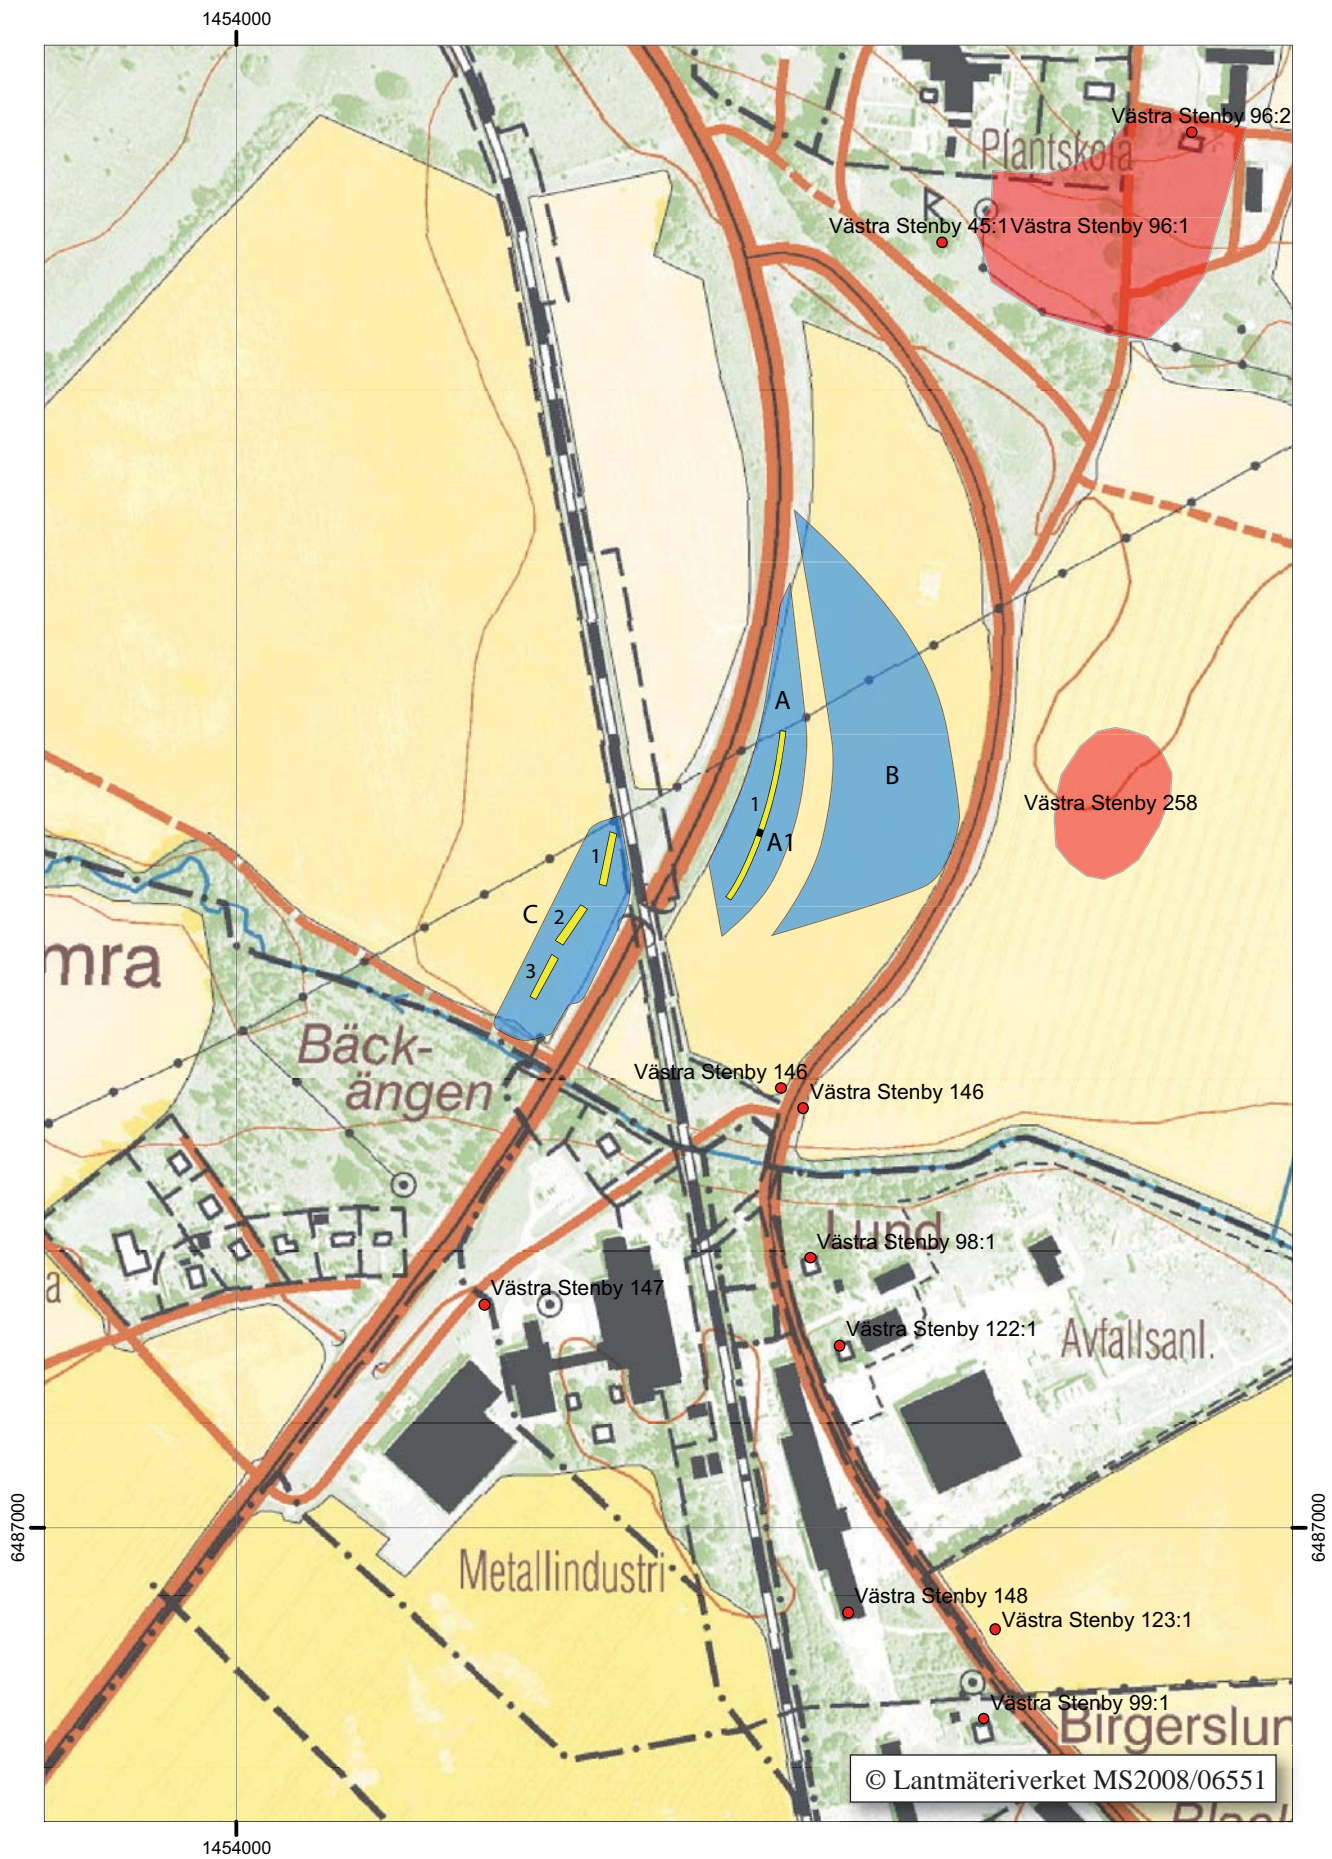
Figur 3. Söschakt (gula) och utredningsområden (blå) inlagda på digitala Fastighetskartan. Skala 1:5 000.

De tre, för arkeologisk utredning, aktuella ytorna var belägna i ytor mellan järnvägen och de vägar som passerar under och vid sidan av denna. Område A var beläget öster om järnvägen och riksväg 50 och väster om en tillfällig arbetsväg. Område B var belägen mellan den tillfälliga arbetsvägen och vägen mot Västra Stenby kyrka. Område C var beläget väster om järnvägen. Den östligaste ytan, område B, kom aldrig att beröras av schaktning och lämnades därför utan åtgärd.

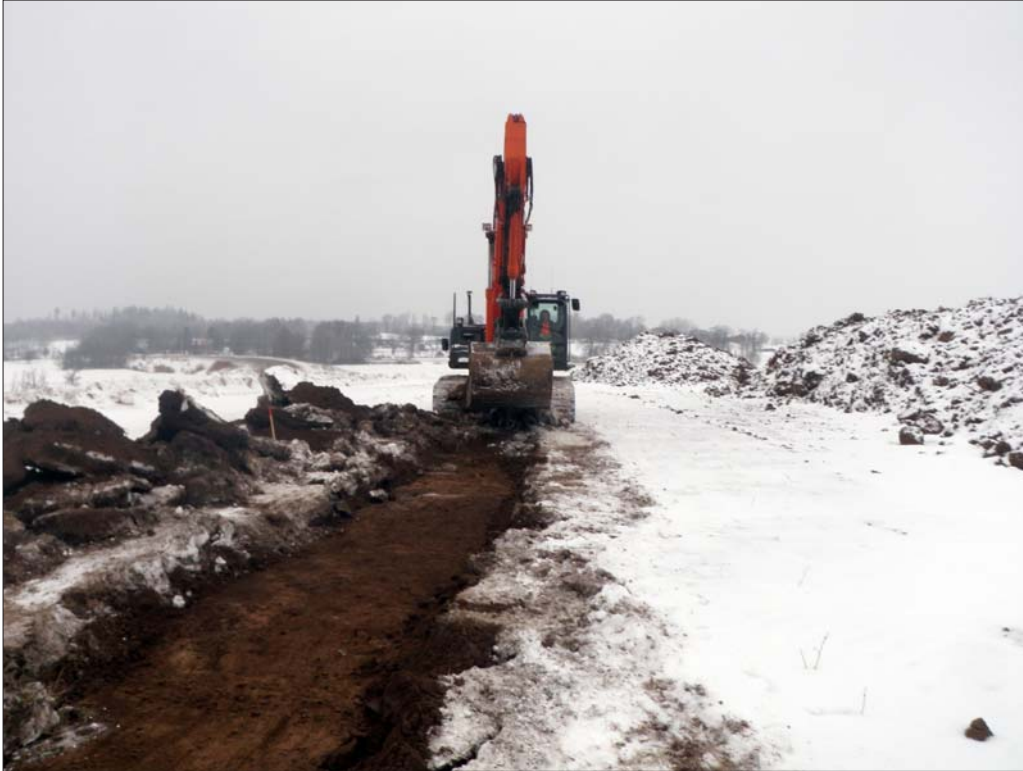
I Område A som utgjordes av tidigare åkermark grävdes ett 100 m långt och 2 m brett schakt i mitten av den avlånga ytan. Ploglagret var endast 0,15-0,20 m djupt varunder naturlig, relativt sandig, mark uppträdde. Vid 42 m framkom svaga åderspår liggande snett mot schaktet. Dessa karterades i skala 1:20. Ett försök att rita profil över spåren misslyckades då de helt saknade djup. I övrigt framkom inget av arkeologiskt intresse inom ytan.

*Figur 4. Sökschaktet i Område A sett mot norr. På höjden i fonden ligger S Freberga.
Foto Olle Hörfors, ÖLM.*

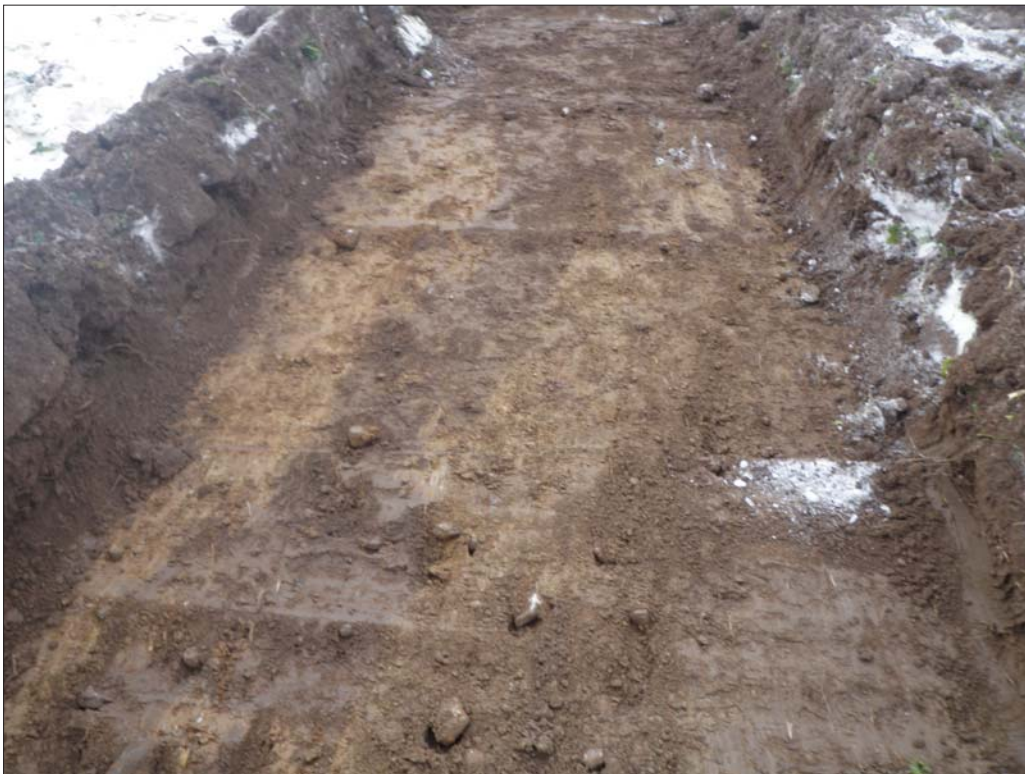
I Område C upptogs tre sökschakt C1-C3. Dessa var 35, 27 respektive 30 m långa och 2 m breda. Naturlig sandig mark uppnåddes vid 0,20 m under marknivå. Odlingspår i form av mörka ca 0,35 m breda strimmor på ett lika brett avstånd från varandra iaktogs i schakt C1 och C2. De tolkades som rester efter ”ryggade åkrar” och fotodokumenterades. I övrigt framkom ingenting av arkeologiskt intresse heller i detta schakt.

Figur 5. Spår av täckdikning, sökschakt C2 område C. Foto Olle Hörfors, ÖLM.
