Rapport 2007:68

Arkeologisk förundersökning/antkvarisk kontroll

# Vatten och el till Frälsningsarmén Kvarteret Nunnan 2-3

RAÄ 21  
Nunnan 2-3  
Vadstena stad och kommun  
Östergötlands län

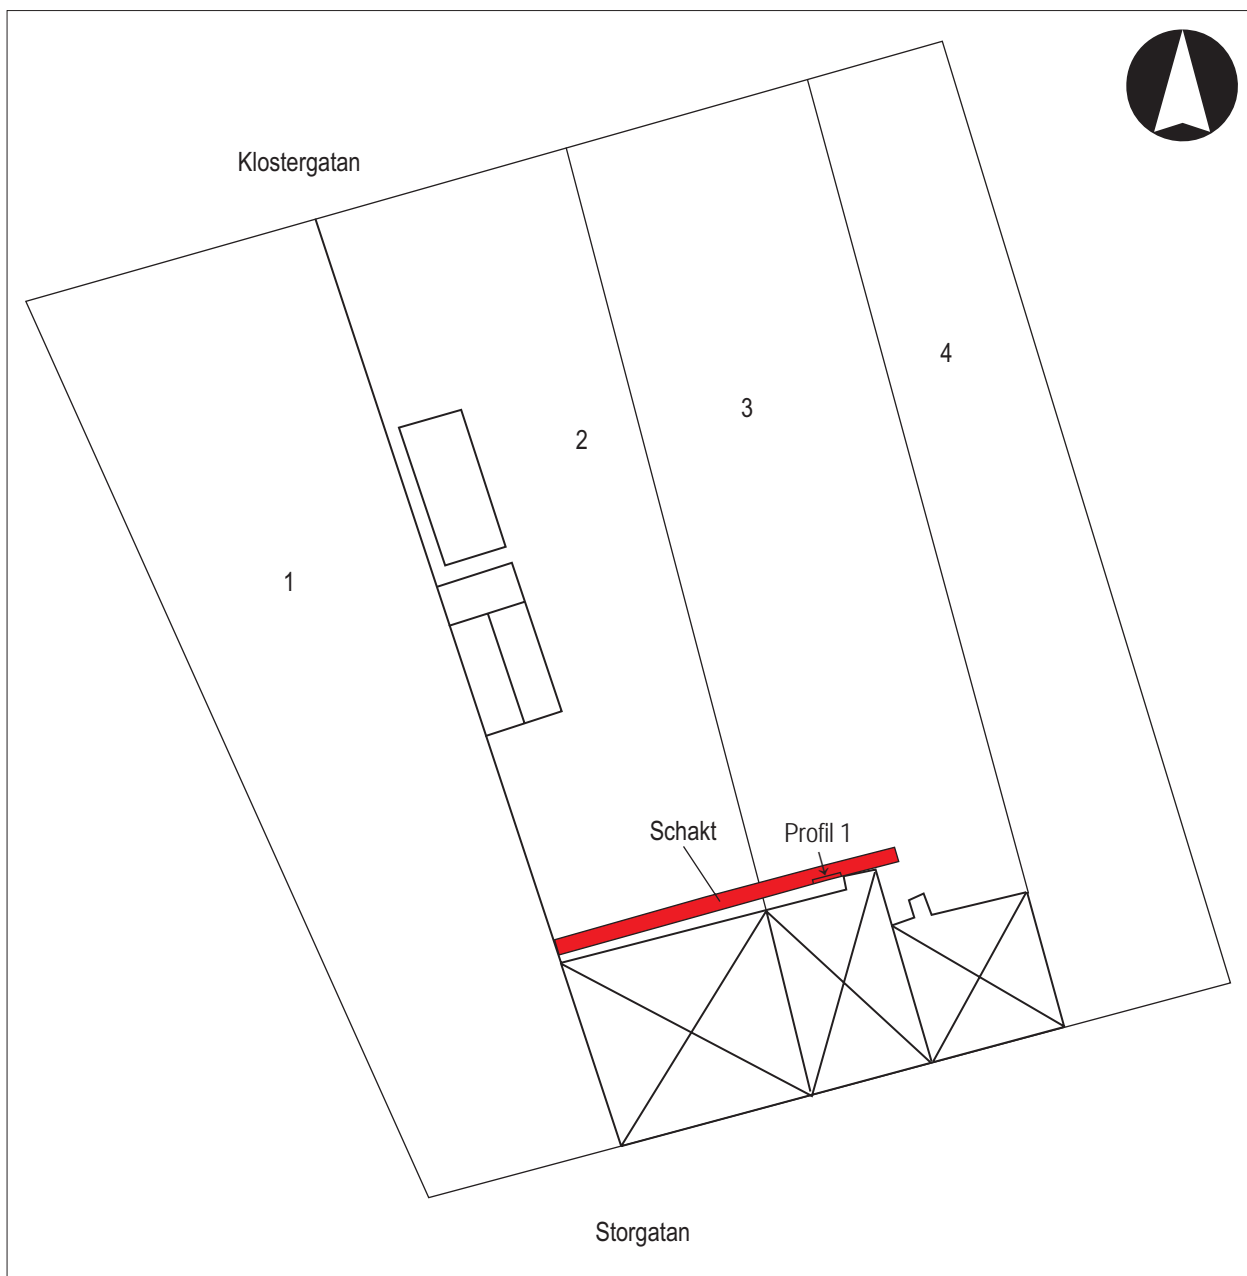
Figur 3. Schaktplan över det aktuella området. Skala 1: 500

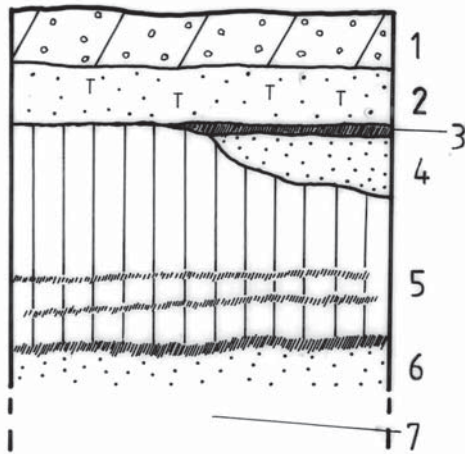
Profil mot S

LAGERBESKRIVNING.

1. PÅFÖRD GRUS
2. SAND MED INSLAG AV TEGELFLIS OCH SOT
3. SOTLAGER
4. SAND
5. K-LAGER MÖRKBRUN LERBLANDAD JORD.  
TEGEL, KALKBRUK, ENSTAKA BEN. STRÅK AV  
AV SOT MOT BOTTEN.
6. SAND
7. PÅ SINA STÄLLEN SKYMTAR ETT SOTLAGER  
FRAM (3-5cm tj) FÖLJT AV ETT SAND LAGER.

Figur 4. Profil 1 mot söder. Skala 1:20

I schaktet påträffades diverse kablar som i olika omgångar rört om i kulturlagret. Det var bara en kort sträcka på ca tre meter som uppvisade orörda kulturlager. I ett av de övre lagren hittades en bit av skafet till en kritpipa och i ett annat en bit rödgods. Kritpipsskaftet har ett spiralvridet mönster med pricklinje. Den är troligtvis holländsk och kan dateras till tiden mellan 1690 och 1730 (Åkerhagen 2006).
